TESIS DOCTORAL

SISTEMA DE EVALUACIÓN DE SOLUCIONES DE REHABILITACIÓN ENERGÉTICA EN
MONASTERIOS BIEN DE INTERÉS CULTURAL

Sevilla, 2017

Departamento de Construcciones Arquitectónicas II

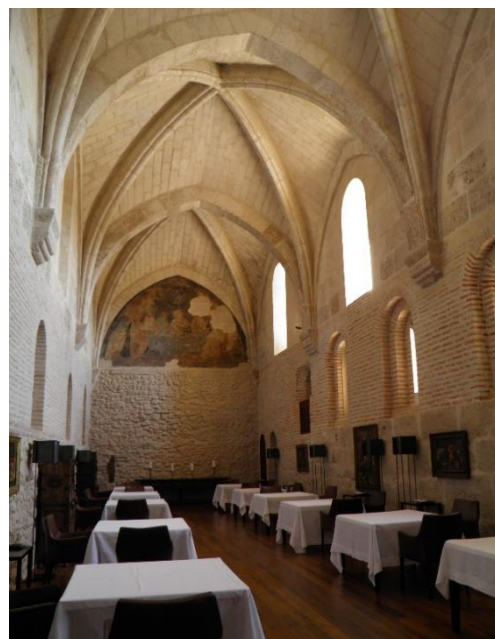
Ilustración Anexo 6- 9 Refectorio tras la rehabilitación. Fuente: Elaboración propia

De manera similar a las salas mencionadas, actualmente el refectorio sigue teniendo la misma función, ya que hoy día se utiliza como el restaurante del hotel. En la Ilustración Anexo 6- 10, se observa el estado de degradación existente a consecuencia de su uso como establo, no obstante es importante observar que al igual que en otras estancias, la estructura permanecía intacta. En la Ilustración Anexo 6- 9, aparece el refectorio ya convertido en restaurante tras la rehabilitación. Observamos que se realizó una limpieza de paramentos y consolidación de partes deterioradas. Se cubrieron algunos huecos de grandes dimensiones que se había realizado en los muros y se instaló el suelo técnico, en este caso con acabado de madera.

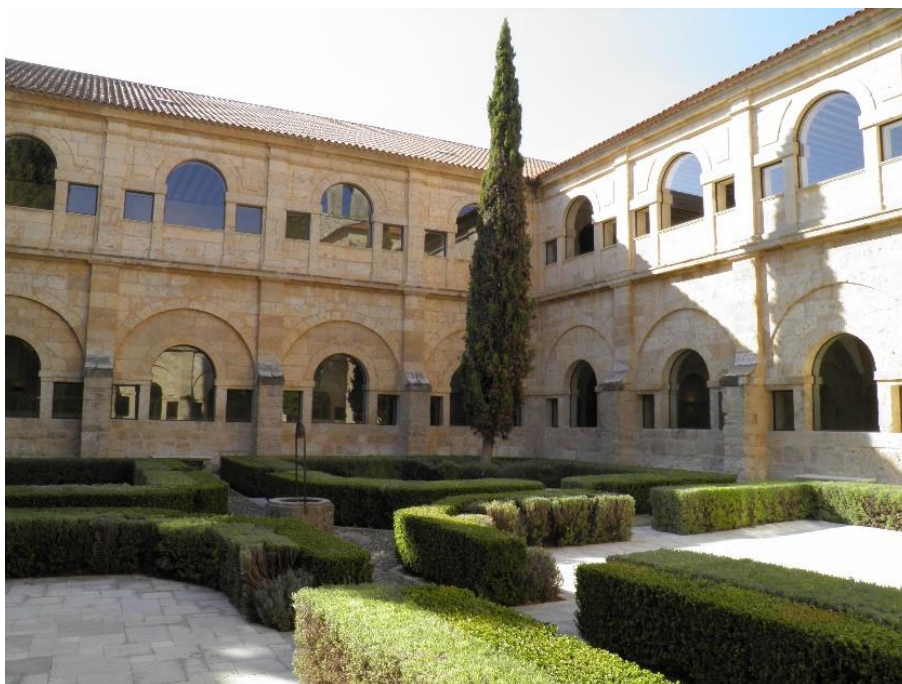
Ilustración Anexo 6- 11 Estado actual del claustro. Fuente: Elaboración propia

El del claustro, como hemos mencionado anteriormente, es un espacio situado en torno a un patio central con lo que se dota a estas edificaciones de un elemento arquitectónico abierto y diáfano con unos principios básicos de la arquitectura bioclimática. Por esta razón es un elemento arquitectónico que cobra singular importancia en su valoración cualitativa en este tipo de intervenciones. Hemos de tener en cuenta que el claustro, en su origen, era un espacio para la meditación y el recogimiento; función que suele perderse en los nuevos usos, por lo que la mayor parte de las intervenciones tienden a modificar sus requisitos térmicos. Como podemos apreciar (Ilustración Anexo 6- 11), en el caso que nos ocupa, al haberse recuperado las galerías del claustro para estancia de los huéspedes del hotel, aunque sigue conservando su aspecto original en el exterior, en la intervención se ha incorporado el acristalamiento de los huecos, necesario por nuevas exigencias climatológicas para el nuevo uso.

En las fotografías (Ilustración Anexo 6- 11, Ilustración Anexo 6- 13 e Ilustración Anexo 6- 14) también podemos apreciar cómo en las pandas, se ha variado el aspecto anterior interviniendo sobre el revestimiento de suelos y muros. Los suelos anteriores a la rehabilitación, aunque no eran originales, estaban constituidos por baldosas cerámicas. En los muros interiores también se ha llevado a cabo modificaciones, ya que originariamente presentaban los sillares vistos y ahora han sido recubiertos con sistemas de paneles ligeros en los que se ha incorporado material apropiado para mejorar la cualificación térmica.

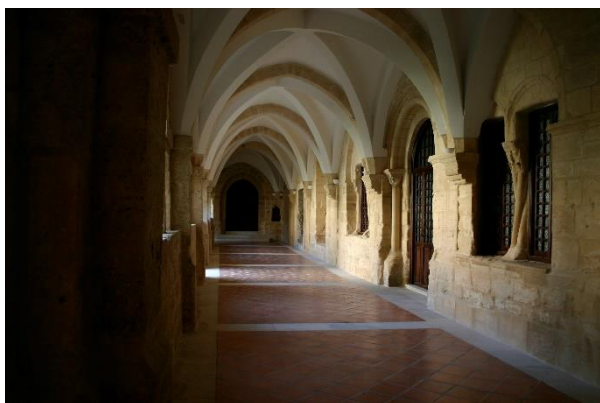
Ilustración Anexo 6- 14 Panda este antes de la rehabilitación.
Fuente: Abadía de Retuerta

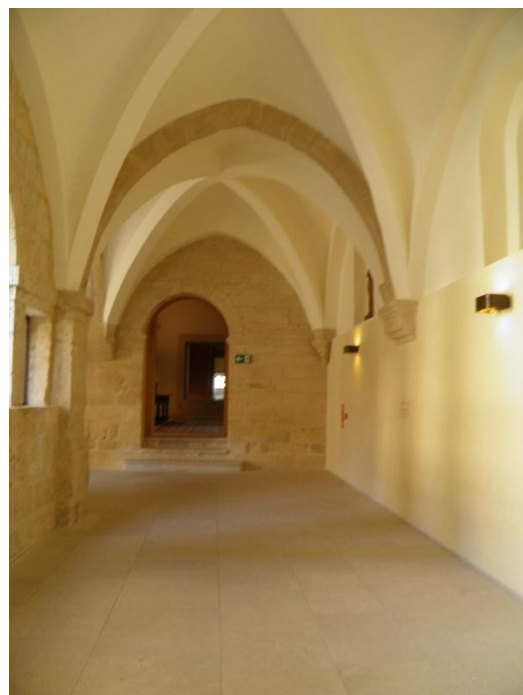
Ilustración Anexo 6- 13 Panda Sur estado actual. Fuente:
elaboración propia

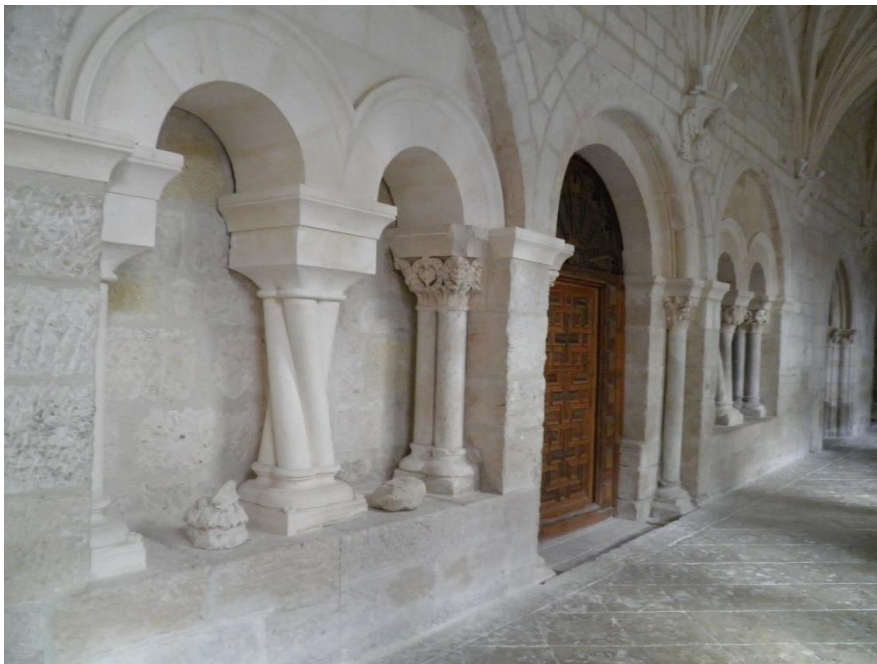
Ilustración Anexo 6- 22 Restos románicos de la primitiva sala capitular. Fuente: elaboración propia

De la antigua sala capitular sólo quedan los restos del acceso desde el claustro (Ilustración Anexo 6- 22). Estos fueron hallados tras una intervención en el paramento de la panda este. Actualmente el lugar que ocupaba la sala capitular es la Sacristía.

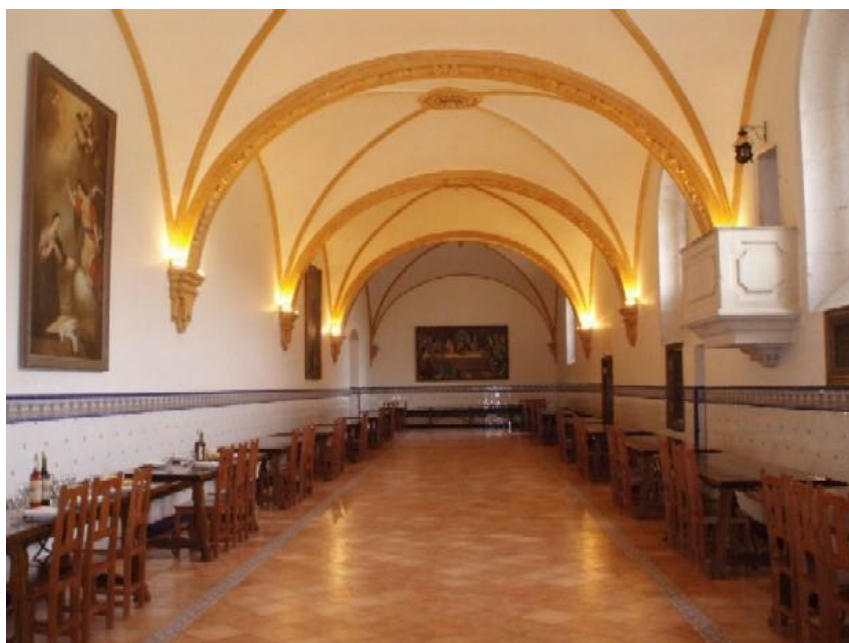
Ilustración Anexo 6- 23 Refectorio del monasterio de la Vid en la actualidad. Fuente: Monasterio de la Vid

El refectorio no sólo sigue ocupando su lugar original, sino que sigue estando en pleno uso. Como podemos observar en la Ilustración Anexo 6- 23, mantiene una ornamentación austera, sigue conservando el banco corrido y el púlpito del lector. Los solados y alicatados no son los originales. El elemento arquitectónico a destacar de este espacio son las bóvedas.

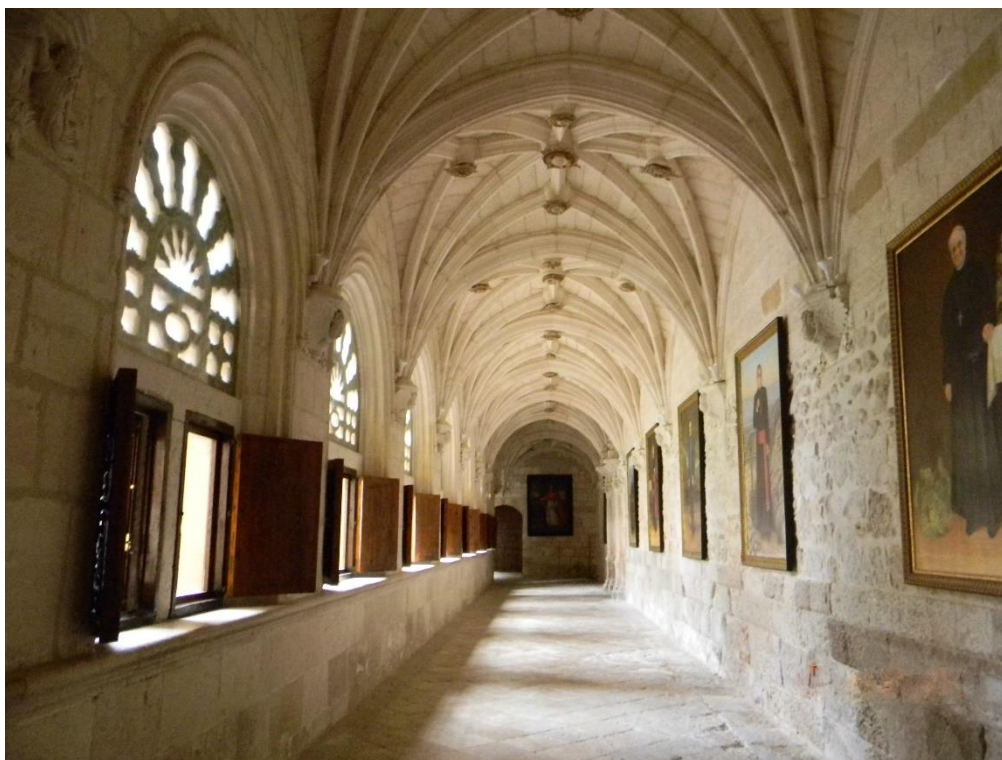
Ilustración Anexo 6- 24 Vista interior del claustro bajo. Fuente: elaboración propia

El claustro bajo o primer cuerpo, conserva las trazas renacentistas, caracterizándose por su elegante solemnidad y sobriedad decorativa. Tiene una altura de unos 5,5 m. aproximadamente y está constituido por arcada de siete vanos de medio punto, entre machones. Actualmente, los arcos presentan un cerramiento inferior con apertura de doble ventana de madera, coronados en su parte superior por tímpano resuelto con plementería calada realizada en piedra (Ilustración Anexo 6- 24).

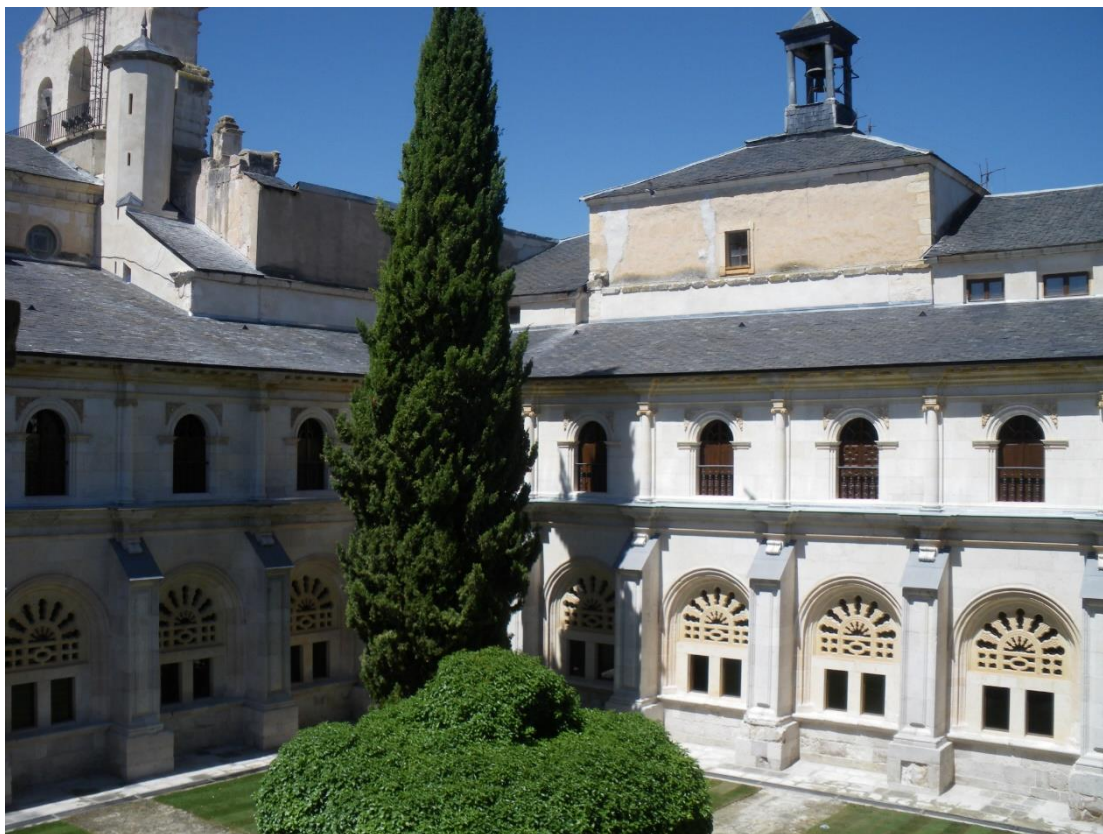
Ilustración Anexo 6- 25. Vista exterior del claustro. Fuente: elaboración propia

El claustro superior es de menor altura que el anterior (3,5 m. aprox) y aunque su construcción es posterior, sigue el lenguaje plástico de las trazas renacentistas. Cuenta al igual que el claustro bajo, con siete arcos de medio punto en cada panda, de menores dimensiones y que coinciden con la distribución de los arcos renacentistas. Se cierran con carpintería de madera y balconcillo metálico de forja. Como elemento sustentante, el contrafuerte o machón del claustro renacentista, se sustituye por columnas de orden jónico, cuyos capiteles dan paso al friso y posterior cornisamento continuo (Ilustración Anexo 6- 25). Este segundo cuerpo aporta una mayor carga ornamental, distanciándose discretamente de las pautas renacentistas, mediante la inclusión de relieves figurativos de diversa temática religiosa, situados en las enjutas de los arcos. Otros elementos decorativos serán los capiteles de las columnas adosadas y la molduración el friso y la cornisa.

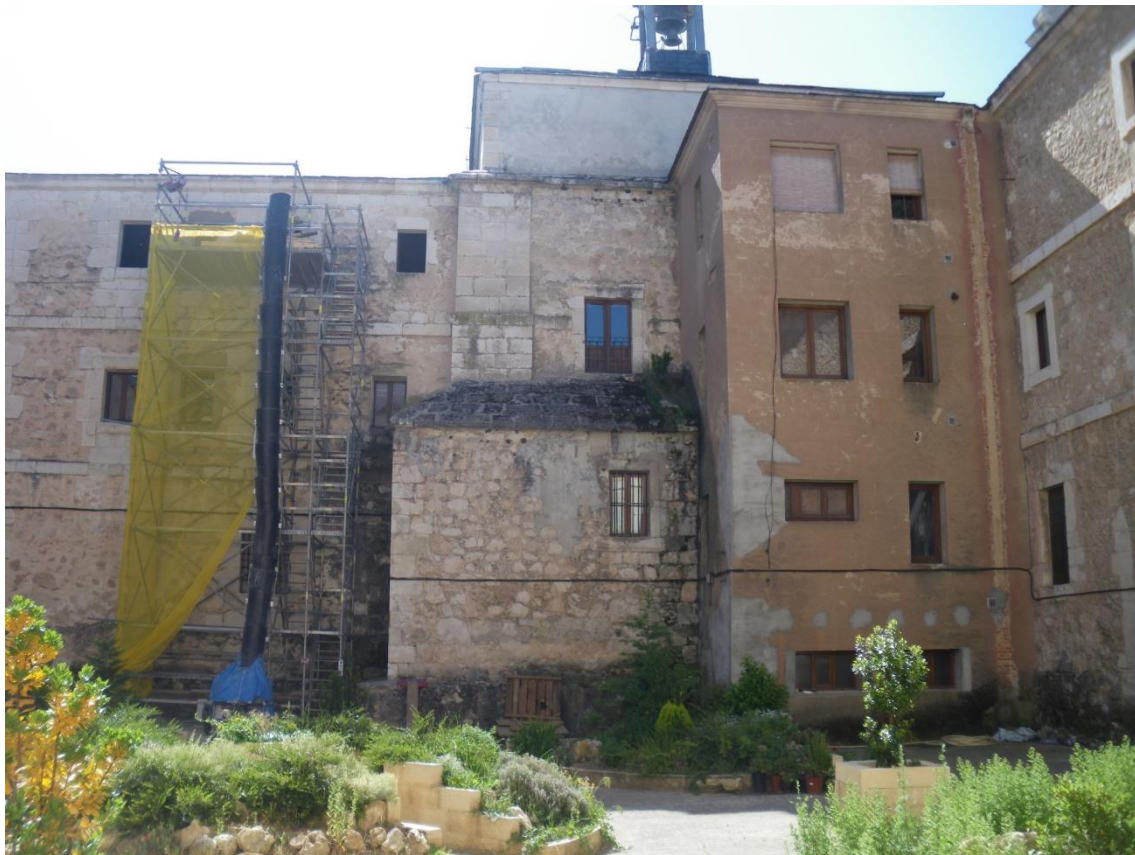
Ilustración Anexo 6- 27 Claustro de la hospedería. Fuente: elaboración propia

Se habían adosado en distintos momentos, estructuras e instalaciones, que no contemplan la compatibilidad estilística ni la afinidad mecánica con las unidades constructivas originales; se han abierto nuevos vanos y cegado algunos de los originales existentes. Un ejemplo de esto podemos verlo en la Ilustración Anexo 6-27, en la que se aprecian diferentes volúmenes que se han anexoado en el interior del patio y que alteran su forma cuadrangular original y su estética.

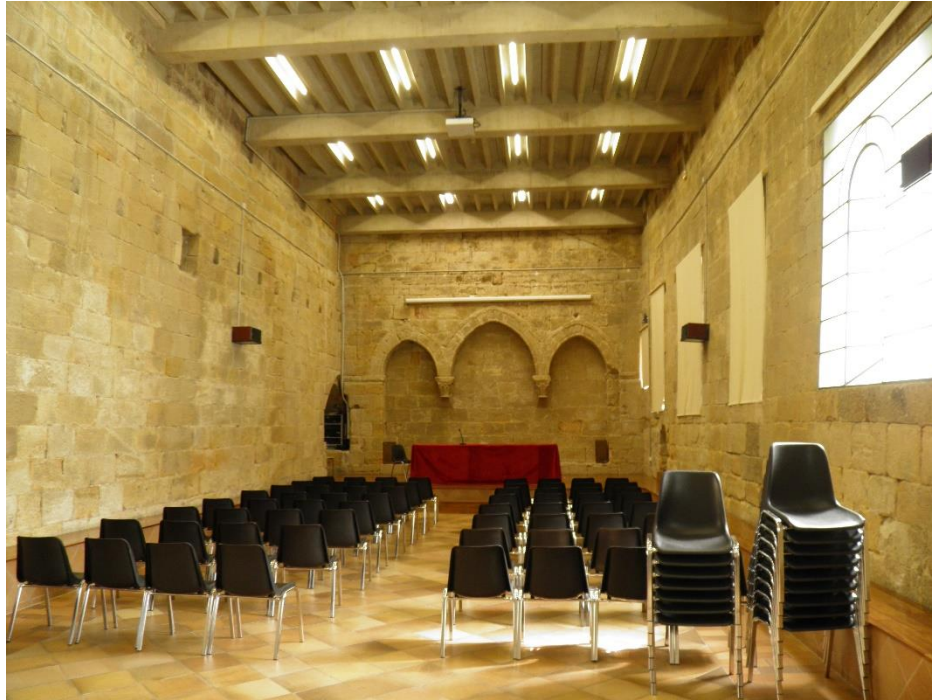
Actualmente el refectorio es un salón de actos. En los muros se pueden observar mechinales y restos de las trazas de la cubierta original. Como podemos observar en la Ilustración Anexo 6- 34, el forjado original se sustituyó por otro de hormigón prefabricado. Se conservan los paramentos originales pero no los suelos.

Ilustración Anexo 6- 34. Estado actual del refectorio. Fuente: elaboración propia

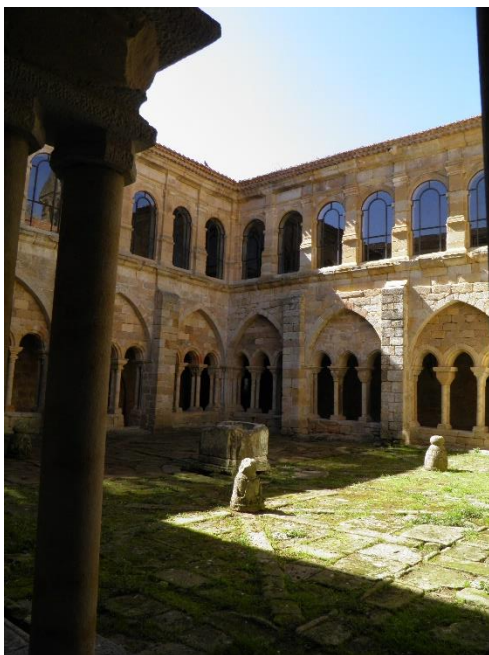
Ilustración Anexo 6- 38 Vista del claustro actual desde planta baja. Fuente: elaboración propia

En la Ilustración Anexo 6- 37 e Ilustración Anexo 6- 38 podemos ver el estado actual del claustro. La parte del claustro alto se ha acristalado y se ha realizado forjados de hormigón tanto para el forjado de planta como para el de la cubierta. El solado del claustro alto es reciente de aplacado cerámico y el del claustro bajo es de piedra, al algunas zonas el original.

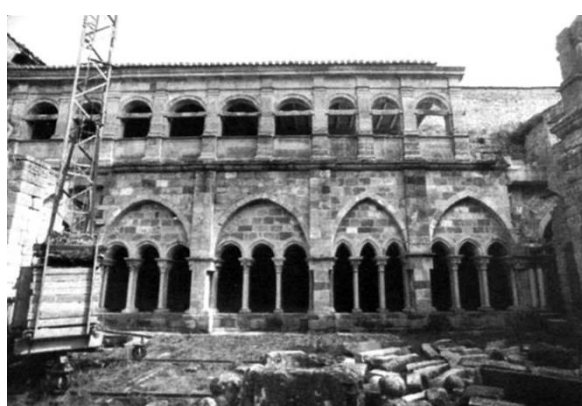
concepciones puristas absolutamente equivocadas. Los contrafuertes fueron convertidos en pilastras que intentaban homogeneizarse con la planta alta del s. xvii. Un nuevo error fue la introducción, de manera indiscriminada, de piedra arenisca de color rojizo que no tiene nada que ver con el resto de la fábrica del monasterio. Los capiteles originales fueron desmontados y sustituidos por burdas copias «pseudorrománicas» y los fustes de piedra arenisca reemplazados por otros de uralita (Ilustración Anexo 6- 36).

Ilustración Anexo 6- 36 Claustro durante la intervención de Arenillas. Fuente: Caballero Zoreda (Matesanz Vera 1994)

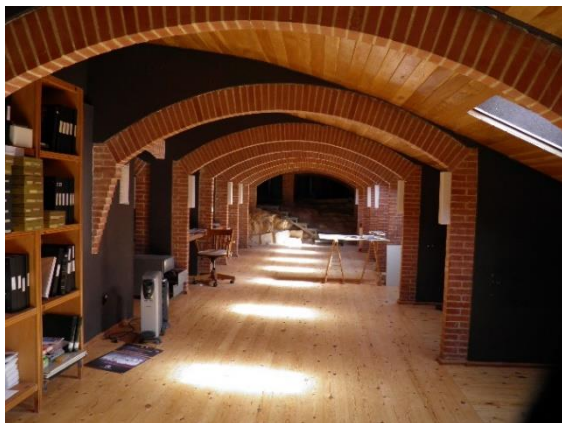
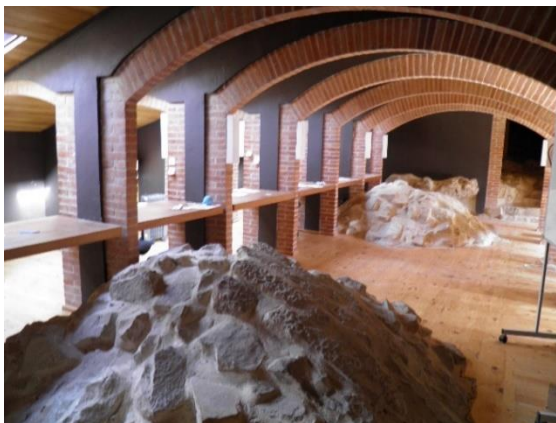
Ilustración Anexo 6- 39. Vistas de la zona bajocubierta de la Iglesia. Fuente: elaboración propia

Este espacio se corresponde con el espacio bajo cubierta de la iglesia. Como podemos ver en las imágenes (Ilustración Anexo 6- 39) sobresalen por el techo las partes altas de las bóvedas. Actualmente se usa como zona de trabajo de la Fundación Santa María. Esta cubierta también se tuvo que hacer nueva y para su ejecución se utilizó un forjado de hormigón prefabricado.

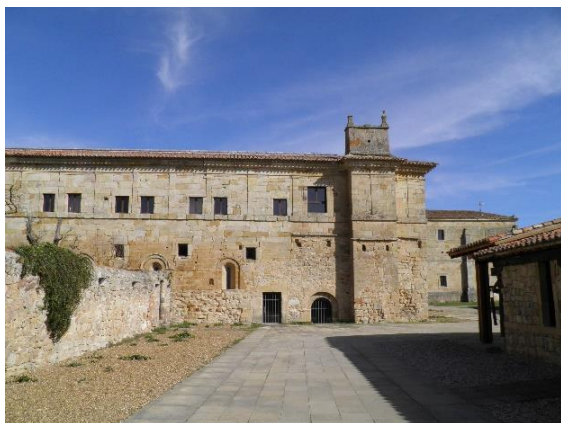
Ilustración Anexo 6- 43 Fachada oeste. Detalle de la chimenea de la cocina. Fuente: elaboración propia

En la fachada oeste, todavía podemos apreciar la antigua chimenea de la cocina del monasterio (Ilustración Anexo 6- 43). El monasterio actualmente cuenta con una hospedería que se ha construido en las antiguas dependencias de servicio del monasterio (Ilustración Anexo 6- 42).
